Projekt rozbudowy SPKSO  
przy ul. Sierakowskiego 13 w Warszawie,  
na działce ewid. nr 32/1 z obrębu 4-15-04

## INWENTARYZACJA ZIELENI

# INWENTARYZACJA DRZEWOSTANU

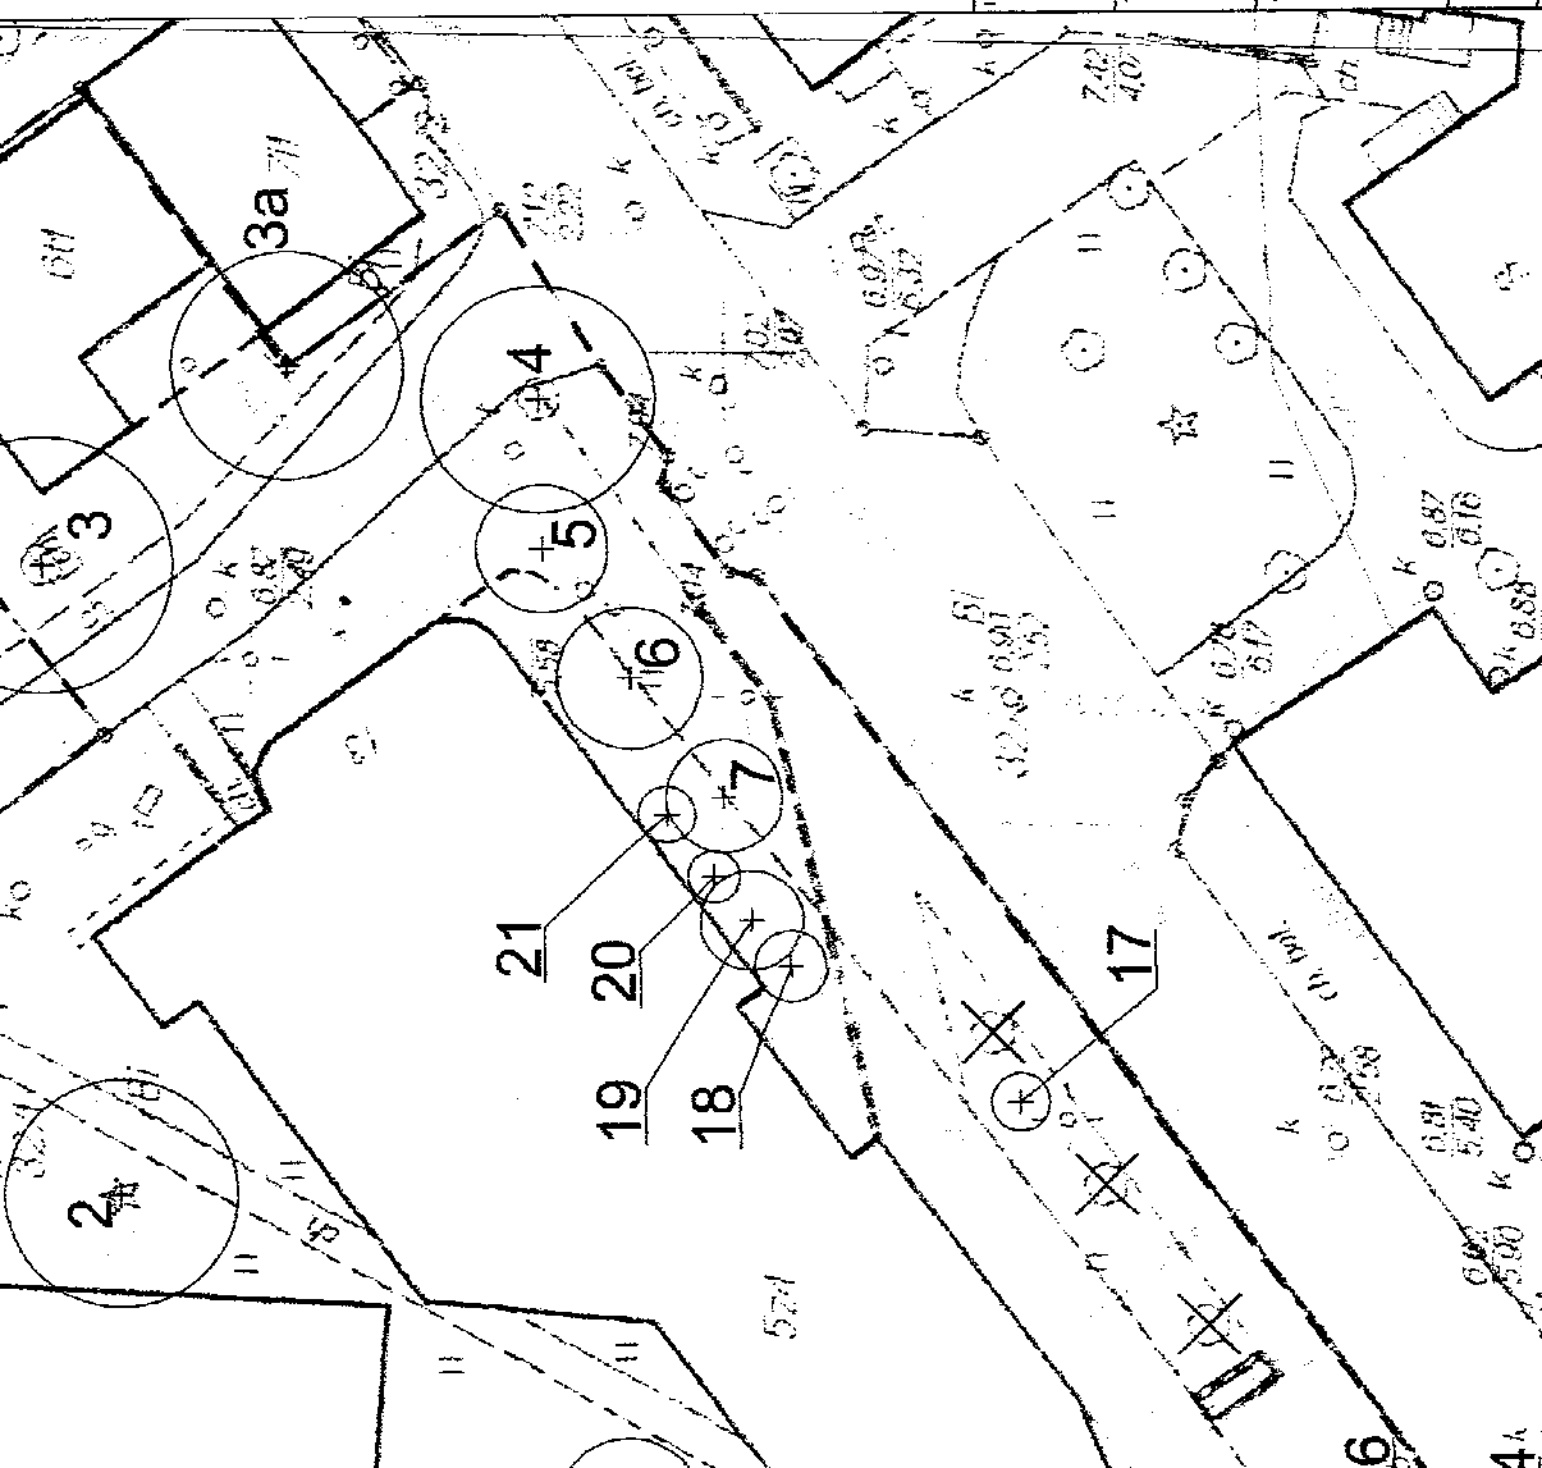
Inwentaryzacją objęto wszystkie egzemplarze zieleni drzewiastej w wieku powyżej 10 lat, w tym 14 drzew oraz 8 szt. krzewów. Większość drzew jest uwidoczniła na mapie zasadniczej. Brakujące drzewa oraz krzewy wymagające naniesienia na mapę zostały domierzone taśmą mierniczą do chodników i obiektów kubaturowych, z dokładnością wystarczającą do sporządzenia projektu gospodarki zielenią.

W projekcie wyodrębniono praktycznie zamierający egzemplarz nr 7, kwalifikując go do usunięcia, przy dodatkowym uwzględnieniu od kolizji z istniejącym zagospodarowaniem terenu.

Drzewo nr 1 przeznaczone do usunięcia wchodzi w bezpośrednią kolizję z projektowaną bryłą budynku. Drzewo nr 2 znajduje się w bezpośrednim sąsiedztwie elewacji rozbudowanej wyższej kondygnacji budynku i w związku z tym wymagać będzie przeprowadzenia cięć technicznych korony. Ponadto, drzewa nr 5 i 6 kolidują z istniejącym nawisem piętra budynku i mogą być pozostawione pod warunkiem obniżenia przewodnika co najmniej o 1m poniżej nawisu elewacji, czyli skrócenia o 1-1,5m (wg opisu w tabeli). Drzewo nr 7 również koliduje z nawisem elewacji - rośnie bezpośrednio w jego obrysie, a przy tym znajduje się w złym stanie zdrowotnym w wyniku wieloletniej defoliacji starszych przyrostów przez ochojnika jodłowego - w tej sytuacji kwalifikuje się do usunięcia. Żadne z drzew pozostających w kolizji z istniejącym budynkiem oraz realizacją Inwestycji nie może zostać przesadzone, z uwagi na otoczenie nawierzchniami oraz bliskie sąsiedztwo istniejących sieci uzbrojenia podziemnego terenu (drzewa 5,6,7) lub ze względu na rozmiary i brak dostępu dla ciężkiego sprzętu (drzewa nr 1).
